SPRAWOZDANIE Z BADAŃ Nr 103/B-2018

Typ i nazwa wyrobu budowlanego, którego próbkę poddano badaniu:	Okno PVC AV 7000 o wymiarach 1465x1435 mm S z podziałem symetrycznym – niepowtarzalny kod identyfikacyjny typu wyrobu: AV 7000
Nazwa i adres zlecającego przeprowadzenie badań:	Lubelski Wojewódzki Inspektor Nadzoru Budowlanego 20-072 Lublin, ul. Lubomelska 1-3,

ZAŁĄCZNIK NR 1
DO SPRAWOZDANIA 103/B-2018

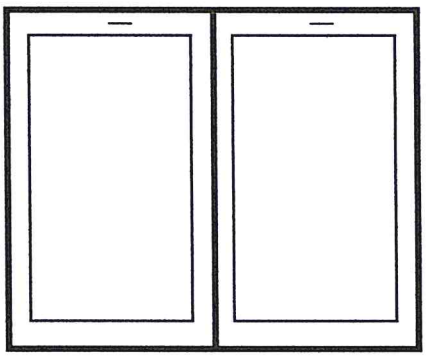
Szkic miejsc przenikania wody

Uszczelka przylgowa zewnętrzna wycięta w górnych przymykach skrzydeł na długości 100 mm (2x50mm).

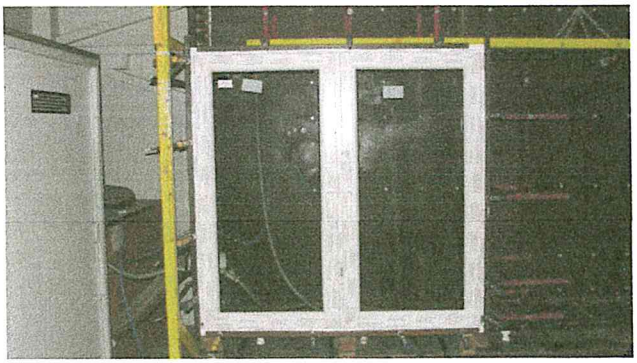
Fot.1

Próbki na stanowisku badawczym	Opakowanie i zabezpieczenie próbki

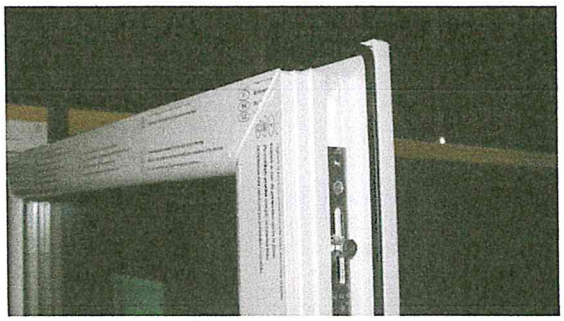
Fot.3

Uszczelnienie skrzydła	Uszczelnienie ościeżnicy i słupka, odpowietrzenie słupka, otwór odwadniający wlotowy ościeżnicy

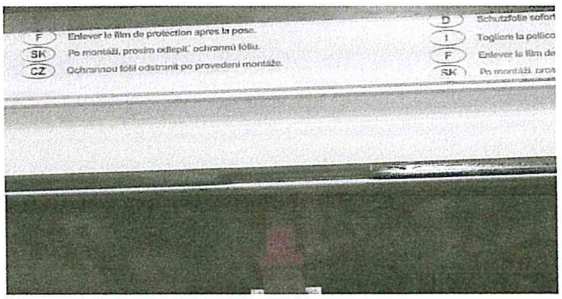
Fot.5

Wycięcie w uszczelce zewnętrznej ościeżnicy	Oznakowanie okna
